AUDI – MMI III GENERAZIONE

Procedura abilitazione MUTE

BACO DI FUNZIONAMENTO RADIO GESTIONE COMANDI VOCALI VETTURA

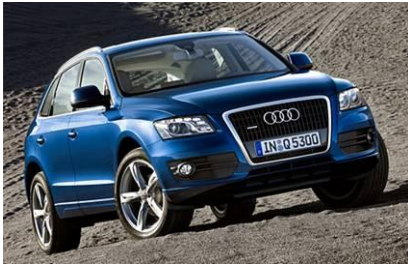
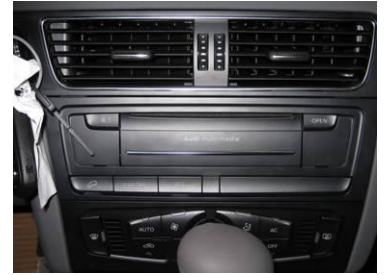
A - Collegamento a spina multipla a 8 poli

- 1 - Esclusione ricezione bassa frequenza (Mute) dalla predisposizione per telefono cellulare
- 2 - Alimentazione di tensione all'unità di comando del sistema multimediale - E380-
- 3 - Wake UP all'unità di comando del sistema multimediale -E380-
- 6 - Res MU verso l'unità comandi del sistema multimediale -E380-
- 7 - Cavo di diagnosi rottura anello

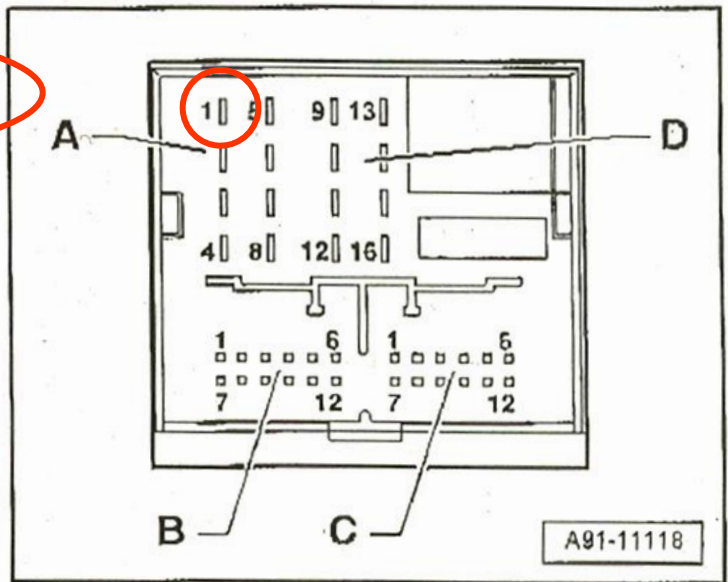
COLLEGAMENTO MUTE

Connettore marrone all'interno del QUADLOCK – Pin 1

- Per evidenziare il funzionamento anomalo basta dare il segnale di MUTE (GND) sul pin 1 del connettore Quadlock.
- In qualsiasi momento si compia tale operazione il sistema si porta nella condizione anomala e non ne esce se non a fronte di reset del MMI III generazione
(Procedura con 3 tasti da premere contemporaneamente)

Questa anomalia impedisce la corretta funzionalità di MUTE del Kit viva voce per silenziare l'impianto radio utilizzando il segnale GND in uscita dal vivavoce.
